ПАСПОРТ ДОСТУПНОСТИ
объекта социальной инфраструктуры (ОСИ)
№ 01

- 1.1. Наименование (вид) объекта Государственное бюджетное общеобразовательное учреждение школа № 613 Московского района Санкт-Петербурга (ГБОУ Школа № 613 Московского района Санкт-Петербурга)

АКТ ОБСЛЕДОВАНИЯ № 01/08
объекта социальной инфраструктуры
К ПАСПОРТУ ДОСТУПНОСТИ ОСИ
№ 01

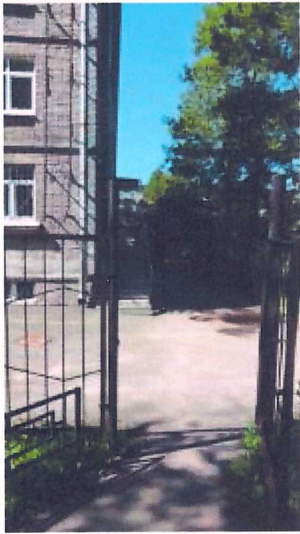
Рис.1

1.1	Вход (входы) на территорию	есть	-	1	без замечаний	К, О, Г, С, У	без замечаний	-
1.2	Путь (пути) движения на территории	есть	-	2	без замечаний	К, О, Г, С, У	без замечаний	-

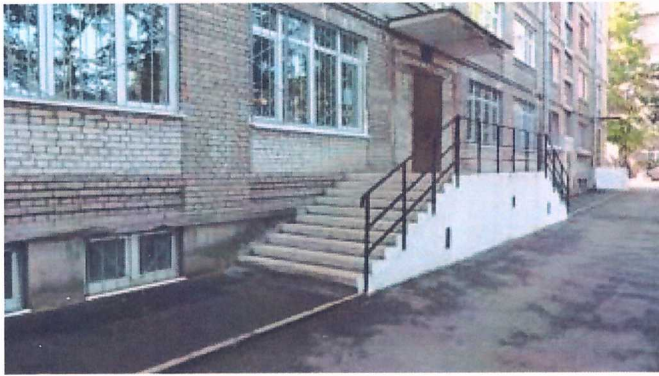
Рис. 3

1.3	Лестница (наружная)	есть	-	3	лестницы при входе на объект не имеют контрастно окрашенных краевых ступеней. Отсутствуют предупредительные тактильные полосы шириной 0,3 - 0,5 м перед открытой лестницей за 0,8 - 0,9 м.	К, О, Г, С, У	Перед лестницей на расстоянии 0,8 м необходимо установить тактильные предупреждающие указатели или контрастно окрашенную поверхность. Дверные наличники или края дверных полотен и ручки окрасить в отличные от дверных полотен контрастные цвета.	текущий ремонт

2.1	Пандус (наружный на территории)	нет	-	-	-	-	-	-
2.2	Входная площадка (перед дверью наружной)	есть	1Н	3	отсутствуют предупреждающие тактильные указатели.	К, О, С,	установить предупреждающие тактильные указатели	текущий ремонт

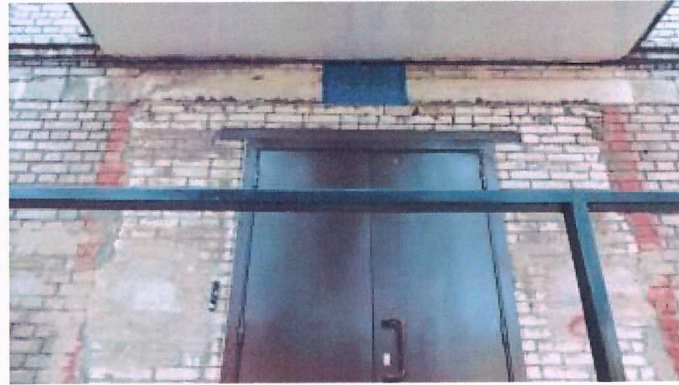
Рис.4

2.3	Дверь (наружная)	есть	-	4	наличие ненормативного порога дверные наличники или края дверного полотна и ручки не окрашены в отличные от дверного полотна контрастные цвета	К, О, С	привести пороги в норму дверные наличники или края дверных полотен и ручки окрасить в отличные от дверных полотен контрастные цвета	индивидуальное решение с ТСР текущий ремонт

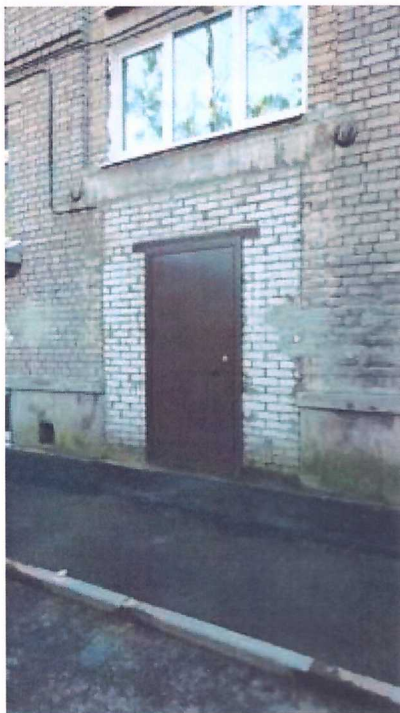
Рис. 5

2.4	Входная площадка (перед дверью на территории)	есть	2ЛК	5	отсутствует бордюрный пандус наличие ненормативного порога	К	установить бордюрный пандус привести порог в норму	текущий ремонт текущий ремонт

2.5	Дверь (наружная на территории)	нет	2ЛК	5	дверные наличники или края дверного полотна и ручки не окрашены в отличные от дверного полотна контрастные цвета	С	дверные наличники или края дверных полотен и ручки окрасить в отличные от дверных полотен контрастные цвета	текущий ремонт

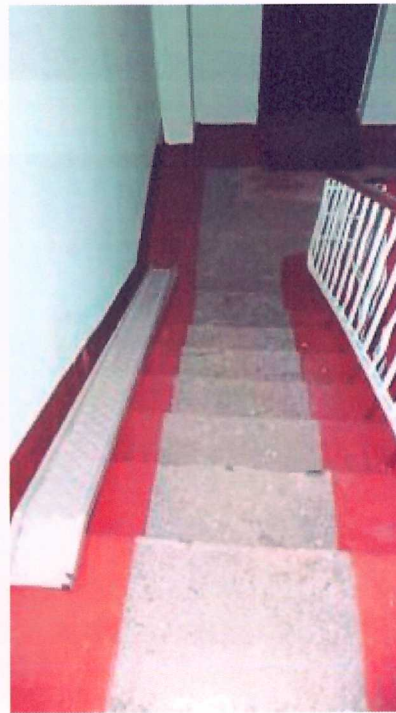
Рис.6

2.6	Тамбур	есть	2	6	размер тамбура не соответствует норме	К	-	технические решения невозможны – организация альтернативной формы обслуживания

3.6	Пути эвакуации (в т.ч. зоны безопасности)	есть	1 Н	6	<p>кромки ступеней или поручни лестниц на путях эвакуации должны быть окрашены краской, светящейся в темноте, или на них наклеены световые ленты.</p> <p>верхняя и нижняя ступени в каждом марше эвакуационных лестниц не окрашены в контрастный цвет</p>	К, О, С	<p>кромки ступеней или поручни лестниц на путях эвакуации окрасить краской, светящейся в темноте, или на них наклеить световые ленты.</p> <p>окрасить в контрастный цвет верхнюю и нижнюю ступени в каждом марше эвакуационных лестниц</p>	<p>текущий ремонт</p> <p>текущий ремонт</p>
-----	---	------	-----	---	---	---------	--	---

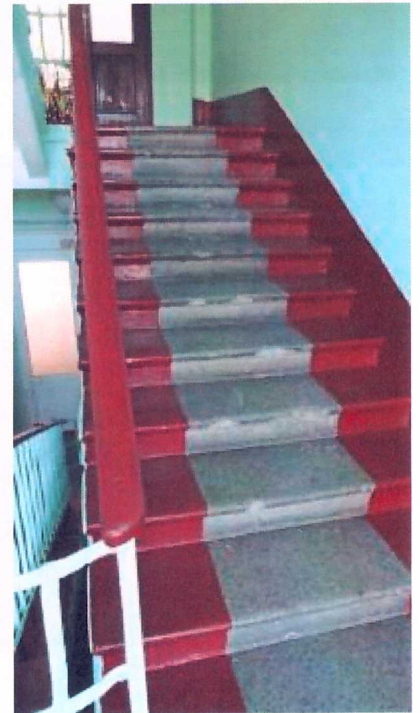
Рис.7

3.1	Коридор (вестибюль, зона ожидания, галерея, балкон)	есть	24	15	без замечаний	К,О,С,Г	без замечаний	-
3.2	Лестница (внутри здания)	есть		6 7	отсутствуют поручни не округлого сечения диаметром от 0,04 до 0,06 м с одной стороны. лестницы не имеют противоскользящей клейкой ленты контрастного цвета	О, С С	установить поручни с обеих сторон лестницы поручни должны быть округлого сечения диаметром от 0,04 до 0,06 м на высоте 0,9 и 0,5 м. необходимо провести ремонт лестниц с нанесением противоскользящей клейкой ленты контрастного цвета	текущий ремонт текущий ремонт

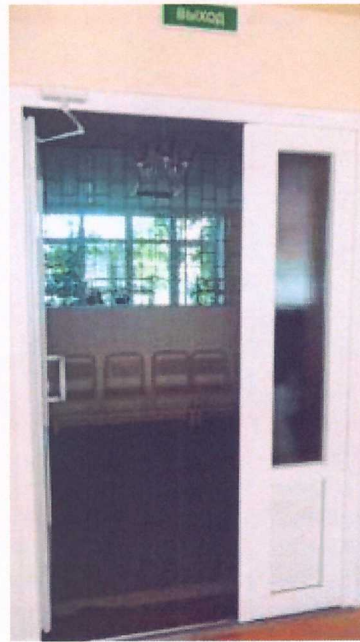
Рис.16

3.5	Дверь	есть	12 Н	16	ширина дверных проемов не соответствует требованиям (при открытии одной створки) наличие ненормативных порогов отсутствуют рельефные знаки у кабинетных дверей и кабинета	К, О К, О, С С	- устранить ненормативные пороги разместить рядом с дверью со стороны дверной ручки рельефные обозначения кабинетных дверей кабинета	- индивидуальное решение с ТСР текущий ремонт
