**ПАСПОРТ ДОСТУПНОСТИ
объекта социальной инфраструктуры (ОСИ)
№ 01**

1.1. Наименование (вид) объекта Государственное бюджетное общеобразовательное учреждение школа № 613 Московского района Санкт-Петербурга (ГБОУ Школа № 613 Московского района Санкт-Петербурга)

1.2. Адрес объекта 196066, Московский проспект, дом 203, лит. А

АКТ ОБСЛЕДОВАНИЯ № 01/08
объекта социальной инфраструктуры
К ПАСПОРТУ ДОСТУПНОСТИ ОСИ
№ 01

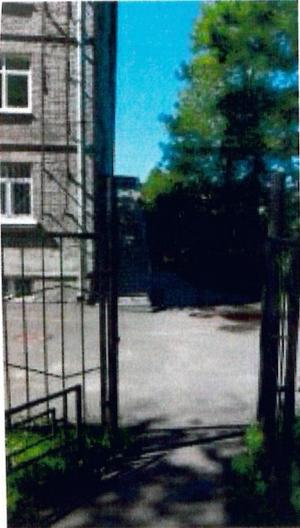
Рис.1

1.1	Вход (входы) на территорию	есть	-	1	без замечаний	К, О, Г, С, У	без замечаний	-
1.2	Путь (пути) движения на территории	есть	-	2	без замечаний	К, О, Г, С, У	без замечаний	-

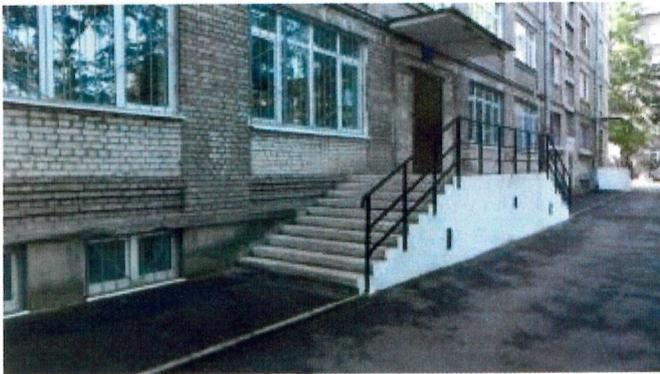
Рис. 3

1.3	Лестница (наружная)	есть	-	3	лестницы при входе на объект не имеют контрастно окрашенных краевых ступеней. Отсутствуют предупредительные тактильные полосы шириной 0,3 - 0,5 м перед открытой лестницей за 0,8 - 0,9 м.	К, О, Г, С, У	Перед лестницей на расстоянии 0,8 м необходимо установить тактильные предупреждающие указатели или контрастно окрашенную поверхность. Дверные наличники или края дверных полотен и ручки окрасить в отличные от дверных полотен контрастные цвета.	текущий ремонт

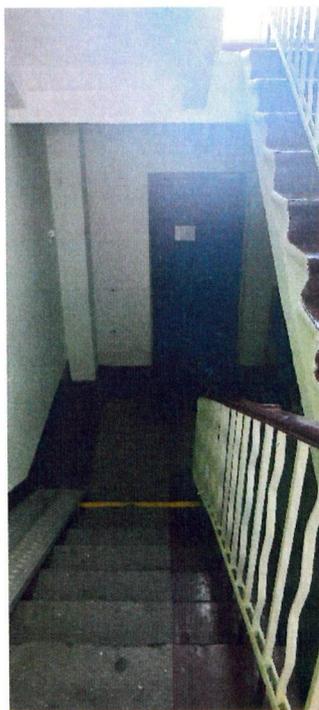
Рис.6

3.1	Коридор (вестибюль, зона ожидания, галерея, балкон)	есть	24	15	без замечаний	К,О,С,Г	без замечаний	-
3.2	Лестница (внутри здания)	есть	-	6 7	лестницы не имеют противоскользящей клейкой ленты контрастного цвета	О, С С	необходимо провести ремонт лестниц с нанесением противоскользящей клейкой ленты контрастного цвета	текущий ремонт

3.6	Пути эвакуации (в т.ч. зоны безопасности)	есть	1 Н	6	кромки ступеней или поручни лестниц на путях эвакуации должны быть окрашены краской, светящейся в темноте, или на них наклеены световые ленты. верхняя и нижняя ступени в каждом марше эвакуационных лестниц не окрашены в контрастный цвет	К, О, С	кромки ступеней или поручни лестниц на путях эвакуации окрасить краской, светящейся в темноте, или на них наклеить световые ленты. окрасить в контрастный цвет верхнюю и нижнюю ступени в каждом марше	текущий ремонт текущий ремонт

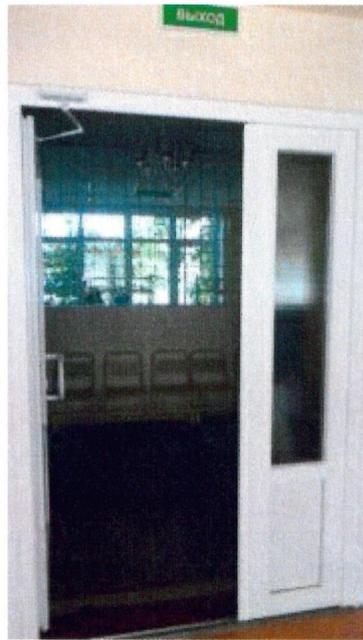
Рис.16

3.5	Дверь	есть	12 Н	16	ширина дверных проемов не соответствует требованиям (при открытии одной створки)	К	-	технические решения невозможны – организация альтернативной формы обслуживания

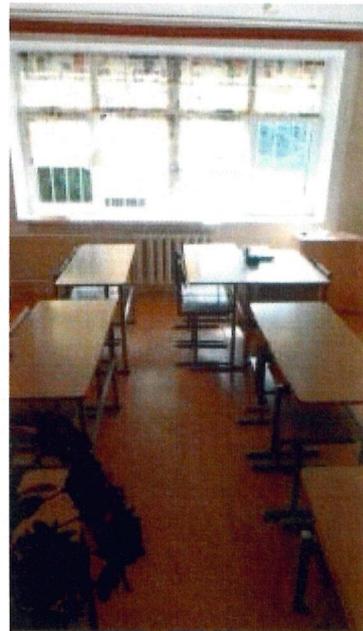
Рис.17

Наименование структурно-функциональной зоны	Состояние доступности* (к пункту 3.4 Акта обследования ОСИ)	Приложение		Рекомендации по адаптации (вид работы)** к пункту 4.1 Акта обследования ОСИ
		№ на плане	№ фото	
Кабинетная форма обслуживания	ДП-В	8Н1 8Н2 8Н9 8Н13 8Н14 8Н19 9Н1 9Н2 9Н3 9Н4 9Н11 9Н15 9Н16 10Н1 10Н1 10Н2 10Н3 10Н4 10Н5 10Н6 10Н7 10Н8 10Н9 10Н13 10Н14 10Н15 10Н16 11Н1 11Н2 11Н3 11Н4 11Н5 11Н6 11Н7 11Н8 11Н9 11Н10 11Н11 11Н12 11Н13 11Н14 11Н15 11Н16 11Н17 11Н18 11Н19	17	
Зальная форма обслуживания	ДЧ-В	38,39	18,19
